<명지대학교 시각장애학생 교내편의시설 접근권 현황 보고서 및 건의 사항>

안녕하십니까. 서울형 권리중심의 중증장애인 맞춤형 공공일자리 사업에 참여하는 실로암 장애인자립생활센터 권익옹호팀 시각장애 당사자인 재학생입니다.

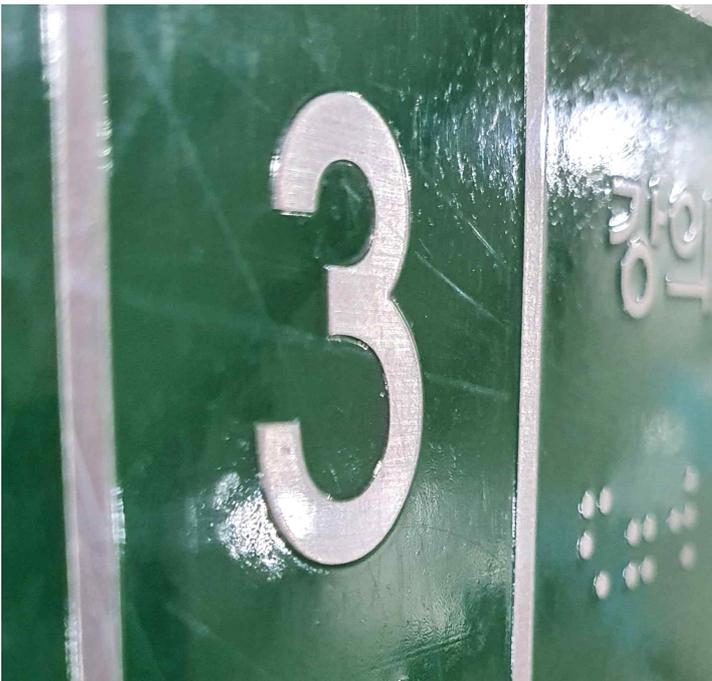
그림 1 경상관측지도점자높이.jpg

- 행정동 측지도와 점자 안내판의 왼쪽에는 측지도가 있으나, 인식하여 건물구조를 파악하는 데는 어려움이 있다. 선이 너무 약하고, 점자가 거의 없다. 지도를 살짝 양각하여 놓은 것에 불과하다. 측지도 음성안내 버튼을 눌러보았지만, 고장이 나서 들리지 않았다.
- 방목학술정보관 음성안내 버튼은 존재하지 않는다.
- 경상관 측지도 상 점자 안내의 점이 상당히 약하여 식별이 매우 어렵다. 측지도 음성안내 버튼을 누르니 음성안내가 나오지만, 소리가 작다.
- 본관 측지도 음성안내 버튼을 누르니 크기도 적당하고 잘 출력된다.

- ① 본관을 제외한 각 건물별 축지도의 음성안내 버튼 수리를 요청합니다.
- ② 본관 1층 하나은행 ATM 기기 다가갔을 때 센서 작동하여 시각장애인에게 이어폰 소켓을 안내하는 음성안내 수리를 요청합니다.
- ③ 장애인 열람실의 컴퓨터에 음성지원프로그램을 설치를 요청합니다.
- ④ 명지대학교 도서관열람실 좌석 예약 어플 앱 접근성 개선을 요청합니다.

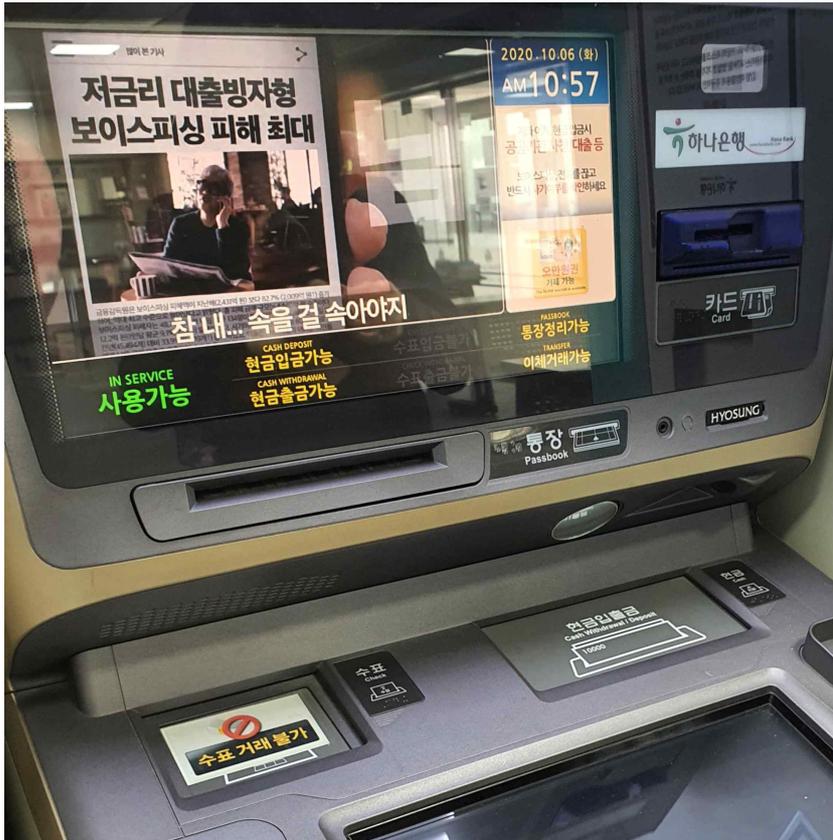
그림 2 본관하나은행ATM가까이.jpg

- 본관 1층 옆에 하나은행 ATM기에 다가갔을 때 센서 작동하여 시각장애인을 위한 음성 안내가 나오지 않아서 기기를 찾기 어렵다. 그러나 이어폰을 꽂으면 음성안내는 잘 출력한다.

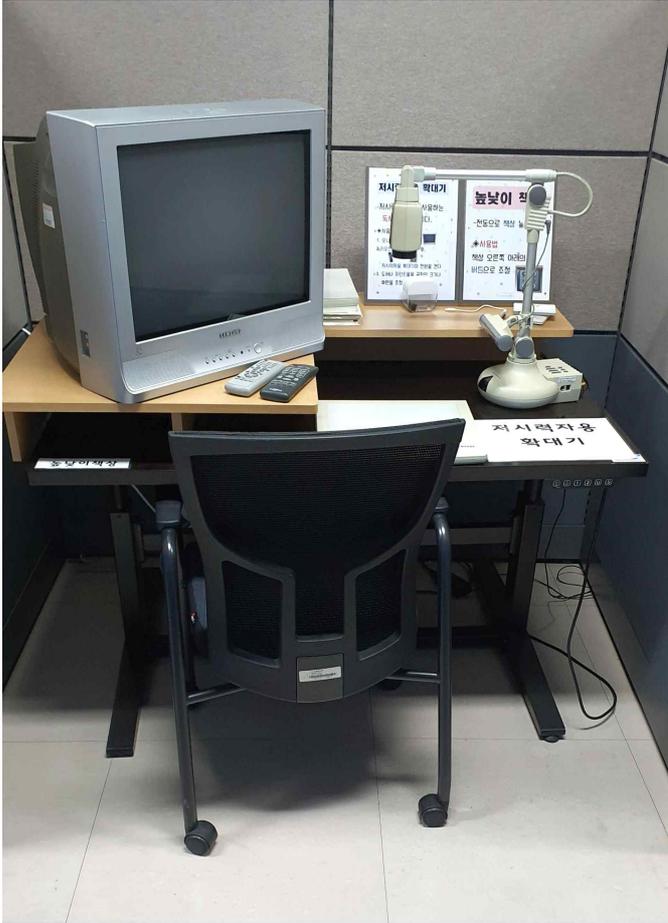
그림 3 도서관장애인열람실눈낮이책상전체적인모습.jpg

- 방목학술정보관 3층 컴퓨터실 앞에 정보검색대 컴퓨터에 음성지원프로그램이 없어 사용이 불가하다.
- 방목학술정보관 3층 장애인 열람실 내에 컴퓨터 3대가 있다. 컴퓨터 2대 옆에는 각각 저시력용 확대기가 놓여져 있다. 그러나 전용 음성지원프로그램(센스리더)은 컴퓨터에 설치되어 있지 않아서 사용이 불가하다. 컴퓨터 화면의 글자들은 확대되어 있다. 장애인 열람실 가는 길에는 점자블록이 없어서 찾아가기가 쉽지 않다. 문 앞에 점형블록 한 개와 '장애인 열람실' 점자표지는 존재한다. 혹시 점자정보단말기를 빌릴 수 있는지를 담당자에게 문의하니 장애인 열람실에는 점자정보단말기(제품명: 한소네)가 없다고 한다.

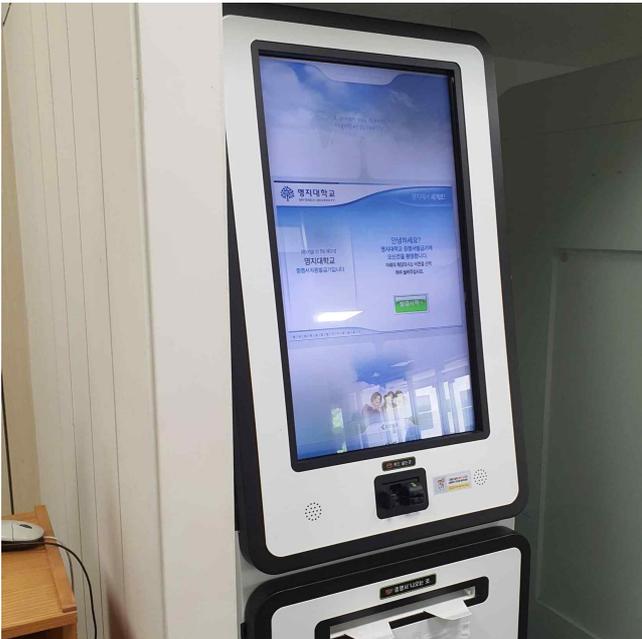
그림 4 본관키오스크전체적인모습.jpg

학생회관, 방목학술정보관, 경상관에 설치된 키오스크의 경우 점자라벨이 전혀 붙어 있지 않아서 시각장애인은 이용하기가 매우 어렵습니다. 본관 무인 서류발급기에는 점자라벨이 일부 붙어있었으나 음성안내가 없어 위치를 파악하는 데에 어려움이 있습니다.

무인식권발급기 및 무인서류발급기 공통적으로 음성안내가 없어 전맹 시각장애인이 화면의 내용을 인식할 수 없고 점자 키패드가 없어 정보를 입력할 수 없습니다.

화면 확대 기능(또는 큰 글씨 기능)이 없어 저시력 시각장애인 또는 약시 학생이 화면의 내용을 읽는 것이 매우 어렵습니다.

- ⑤ 학내 키오스크에 점자 키패드, 시각장애이용 음성안내 기능 설치를 요청합니다.
- ⑥ 본관, 경상관, 학생회관에 미부착된 점자 표지판을 부착해줄 것을 건의합니다. 추후 점자라벨의 지속적인 관리 또한 요청합니다.

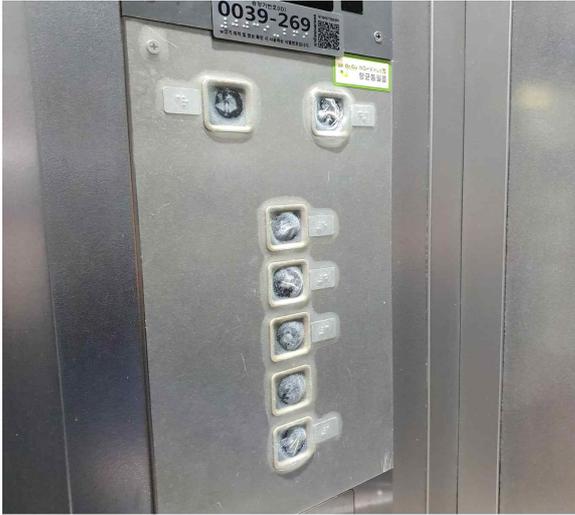
그림 5 행정관엘리베이터버튼상태2층없음.jpg

- 점자가 있는 상/하 버튼이 1층에만 있고 다른 층 상하 버튼에는 점자가 없음

- 버튼에 향균 필름이 부착되어 있고, 필름이 어그러져 점자를 인식하기 어려움

- 층수 버튼 옆 점자라벨 부착되어 있으나, 2층 옆에는 부착되어 있지 않음

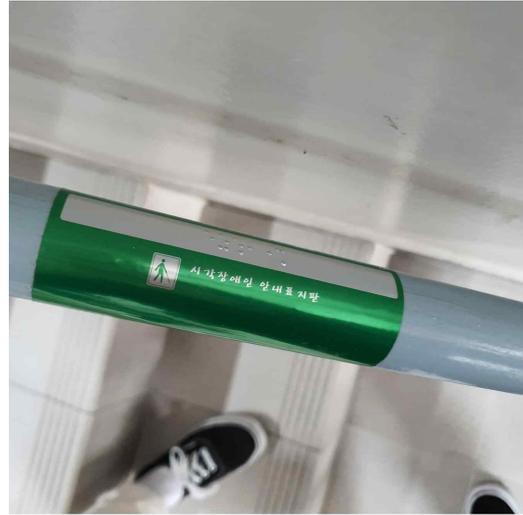
그림 6 계단난간점자오류.jpg

저희는 교내 주요 건물들의 점자라벨 부착 현황에 대한 조사를 진행하였습니다. 조사 결과, 본관 안에서도 여자와 남자 화장실의 점자표지판이 안 붙어있는 층이 있었습니다. 점자표지판이 붙어있는 장소가 들쭉날쭉하여 대면 수업 시 매번 바뀌는 강의실과 시험장소 변경 시에는 위치를 파악하기가 어렵습니다. 점자표지판이 떨어져 나가는 곳이 있기도 하였습니다. 본관 1층 계단 난간에 '올라감'이라고 적힌 점자표지는 거꾸로 적혀 있어 처음에는 무슨 점자인지 알아볼 수도 없었습니다. 차라리 지하철 출입구처럼 난간에 '올라감'보다는 '본관 1층 올라가는 곳'이라고 적혀 있어야 파악할 수 있습니다.

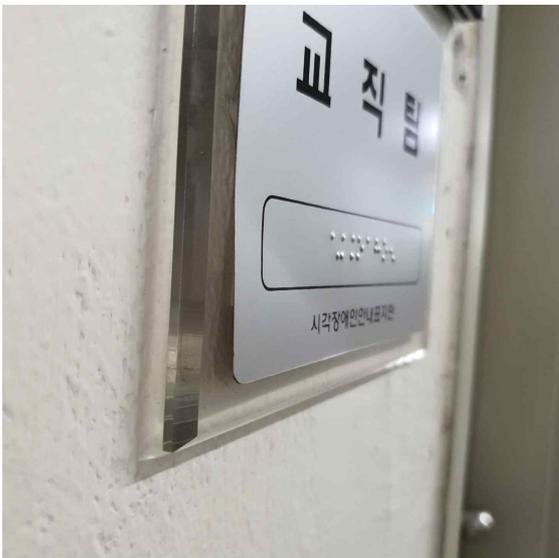
그림 7 행정관교직원점자라벨훼손우려.jpg

- 교직원 앞 점자라벨의 가장자리가 약간 떼어진 흔적

- 부착한 점자라벨 지속적인 유지 및 보수 필요

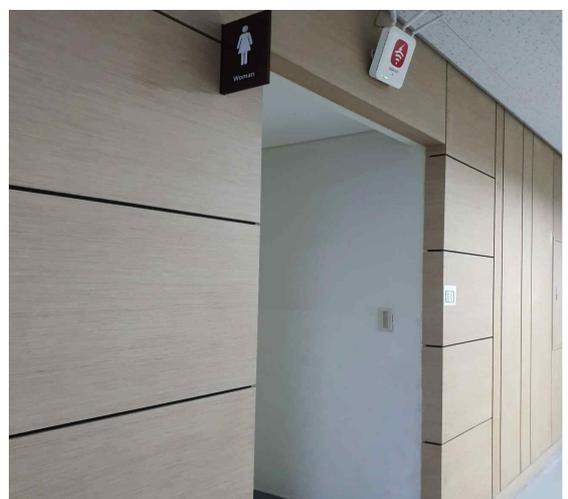
그림 10 본관6층화장실점자라벨없음.jpg

- 층 전체 모든 교실에 점자라벨 부착 X
- 화장실 앞 점자라벨과 점자블록 부착 X, 남녀 화장실 분간하기 어려움
